SACHSENRING

MITTEILUNGEN DES VEB SACHSENRING AUTOMOBILWERKE ZWICKAU

Tr. 136 J - A 62

Einbau regenerierter Lenkstöcke P 50 und P 60

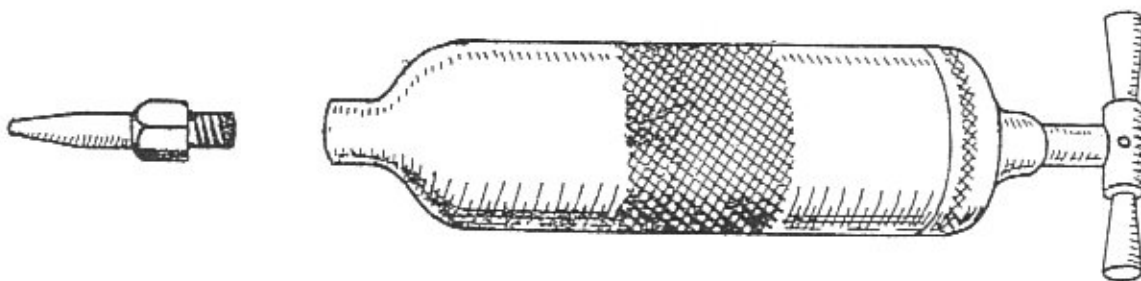
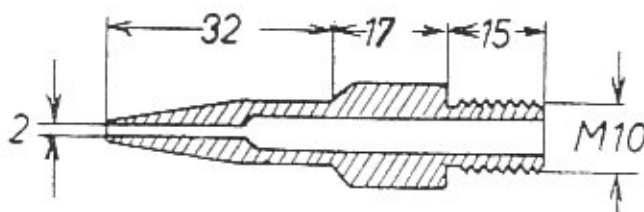
Bei dem Abdichten obengenannter Scheiben war es mitunter erforderlich, dieselben auszubauen und die Fensterfalze mit entsprechendem Abdichtungsmaterial auszustreichen.

Seitens einer Vertragswerkstatt liegt uns hierzu ein Verbesserungsvorschlag vor. Eine handelsübliche Schmierpresse ist nach Skizze umzubauen.

Das eingefüllte Abdichtmaterial tritt durch die Düsenöffnung des angeschraubten Mundstückes aus und kann nunmehr direkt unter Druck an die abzudichtende Stelle herangeführt werden. Hierdurch kann eine De- und Montage der Scheibe entfallen.
